# 高出水潛勢隧道施工水文地質調查 與地下水資源影響分析

辜炳寰\* 蔡文瀚\* 蕭富元\*\* 高憲彰\*\*\*

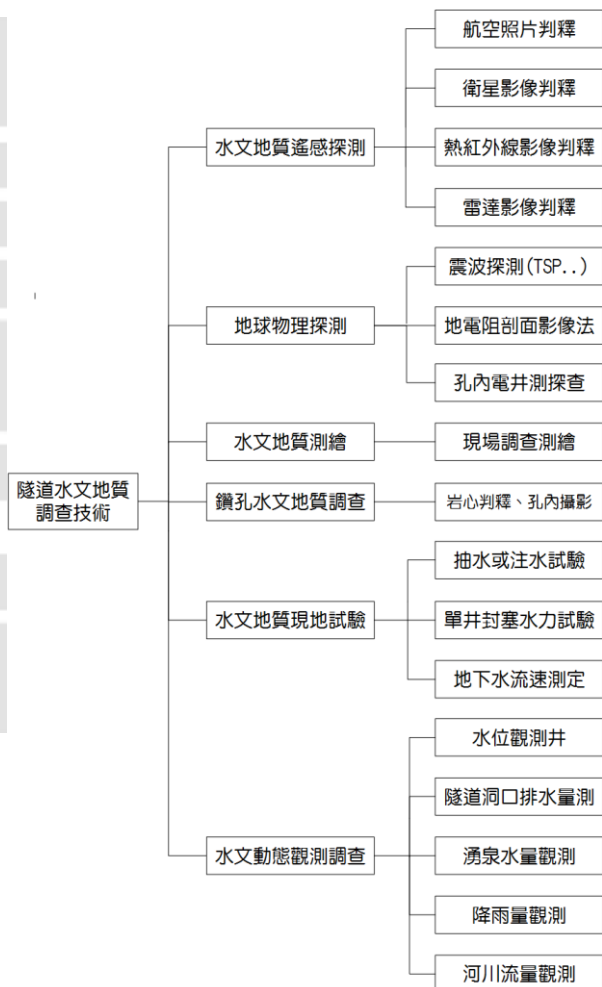
圖 1 隧道水文地質調查技術彙整圖

隧道工程在設計階段如能辦理水文地質調查，評估隧道開挖可能遭遇的出水區段與出水規模，據以研擬因應對策，將可降低施工湧水災害風險。近年來各種水文地質調查技術蓬勃發展，蕭富元等（2014）彙整目前隧道工程常用之水文地質調查技術，包括水文地質遙感探測、水文地質地球物理探查、水文地質測繪、鑽孔水文地質調查、水文地質現地試驗、水文動態觀測調查等，如圖 1 所示。隧道施工出水問題雖已為設計探討的重點項目之一，惟實際上臺灣山岳隧道施工仍常遭遇突發性的出水問題，探究其因主要為：

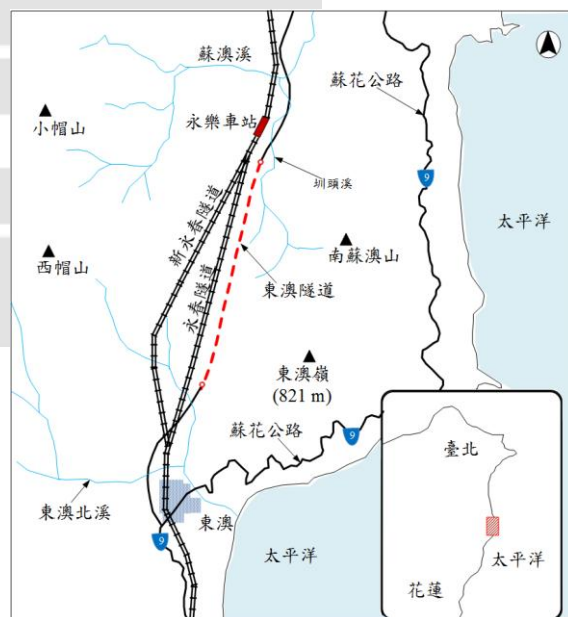
圖 2 東澳隧道地理位置平面圖

臺 9 線蘇花公路承擔臺灣東部花蓮地區與北部地區之人員與物資運輸的重任，惟受地形與地質限制，其現有路線彎繞迂迴，道路標準低，行車安全性與舒適性不佳，且每逢颱風暴雨常出現道路坍方中斷情形，甚或危及人車安全。因此為因應東部民眾「一條安全回家的路」訴求，政府乃從「社會正義」的觀點切入，並兼顧「環境保護」之理念，於 2010 年底推動「臺 9 線蘇花公路山區路段改善計畫」（以下簡稱蘇花改），主要針對沿線三處易發生災損阻斷及交通肇事頻率高的路段（即蘇澳-東澳段、南澳-和平段、和中-大清水段）進行改善工程，改善路段最北端之蘇澳-東澳段主要包括 3 座隧道（蘇澳隧道、東澳隧道、東岳隧道），其中東澳隧道全長約 3.4 公里（圖 2）為本區段施工之關鍵工程。

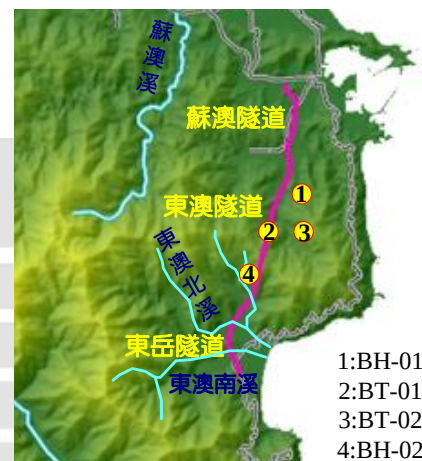
圖 13 東澳隧道沿線鄰近區域地下水位觀測井平面位置示意圖

東澳隧道在施工期間設置 4 座自記式地下水位觀測井，分別為：（1）位在隧道北段圳頭溪上游的 BH-01 水位井、（2）位在隧道南段東澳北溪上游的 BH-02 水位井、（3）位於隧道中段上方大理岩層的 BT-01 水位井、（4）位於隧道中段東側東澳嶺的 BT-02 水位井，其位置如圖 13 所示。4 座自記式水位觀測井以每 10 分鐘記讀一筆資料方式，全程記錄施工期間的地下水位變化情形，觀測所得水位變化歷時區線圖如圖 14~圖 16 所示。
